平成30年4月吉日  
オプテックス・エフイー株式会社  
センサ営業部 部長 高間剛

## 耐真空ファイバユニット受注停止のお知らせ

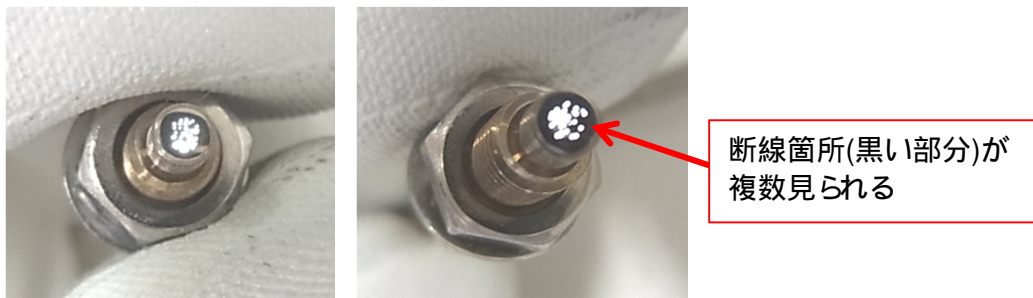
現象の例)

弊社在庫品よりファイバユニットの素線(ガラス線)に強度が極めて低い製品を確認致しました(素線が破断しております)。特に屈曲させますと急激に現象が進み、大部分の素線が破断に至る事を確認しております。

素線の製造元と調査を進めておりますが、現時点では、原因の特定には至っておりません。素線の材質(成分分析)や保管環境、工法や運送方法など考え得る視点から調査を進めておりますが、本件の原因を決定付ける要素は確認できておりません。

一刻も早い原因究明に努めて参ります。また、平行致しまして代替可能な製造元の調査を進めております。しかしながら、現時点では性能・納期を保証できる目処が御座いませので、ご迷惑をお掛け致しますが受注停止の措置を取らせて頂きたくお願い申し上げます。
